## NGHIÊN CỨU GIẢI PHÁP SỬA CHỮA ỐNG HƠI TRONG CỤM NỒI HƠI NHIỆT THỪA TẠI NHÀ MÁY ĐẠM CÀ MAU

Công ty CP Phân bón Dầu khí Cà Mau (PVCFC)

## A SOLUTION TO REPAIR RISER PIPE OF WASTE HEAT BOILER IN FERTILIZER PLANT

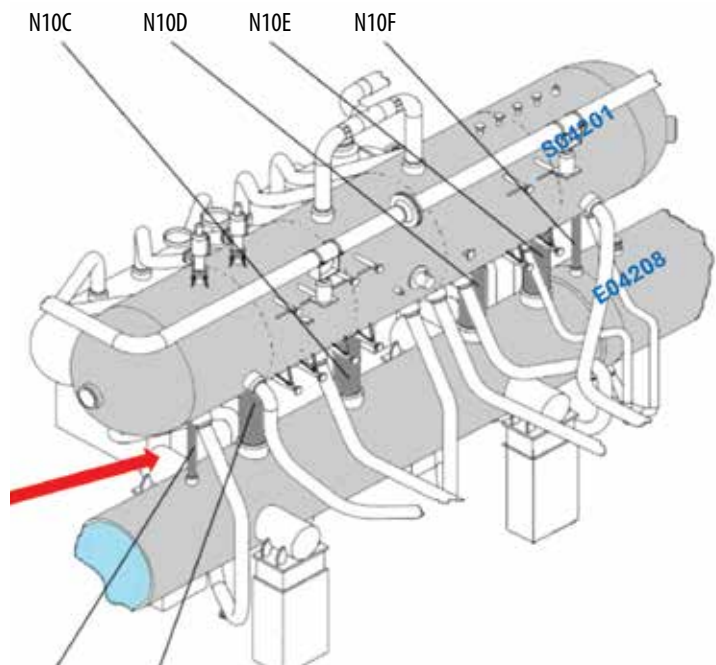
Lượng hơi sinh ra được dẫn vào bao hơi S04201. Vị trí hỏng được phát hiện trên đường ống hơi số 1, đoạn kết nối giữa nồi hơi nhiệt thừa số 1 (E04208) và bao hơi S04201 (Hình 1 và 2).

**Hình 1.** Vị trí ống hơi bị hỏng.

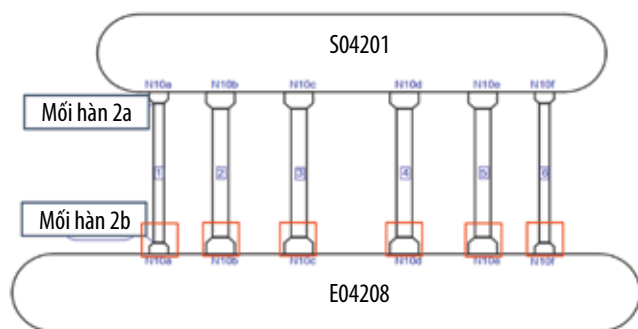
Sau thời gian dài vận hành, vết nứt được phát hiện trên mối hàn 2a (Hình 2 và 3). Để xác định nguyên nhân hỏng ống hơi, Công ty CP Phân bón Dầu khí Cà Mau (PVCFC) đã tiến hành cắt mẫu để phân tích nguyên nhân. Kết quả cho thấy vết nứt phát triển từ trong ra bên ngoài ống hơi, bắt đầu tại vị trí có ứng suất tập trung cao do chênh lệch giữa 2 mối hàn (3 mm) không được vát chuyển tiếp (Hình 4). Quá trình phát triển của vết nứt có dấu hiệu của hiện tượng mỏi (Hình 5).

Hình 2. Vị trí mối hàn 2a bị nứt.

Quy trình sửa chữa mối hàn 2a được thực hiện theo 4 bước chính: (1) Cắt bỏ đoạn ống tại mối hàn 2a và 2b (Hình 2) để thay thế bằng đoạn ống mới; (2) thực hiện vát chuyển tiếp theo tiêu chuẩn tại các mối hàn có chiều dày chênh lệch nhằm tránh tập trung ứng suất; (3) hàn sửa đồng thời 2 mối hàn 2a và 2b; (4) xử lý nhiệt bằng cách gia nhiệt ở 200°C và duy trì ở 620°C cho cả 2 mối hàn.

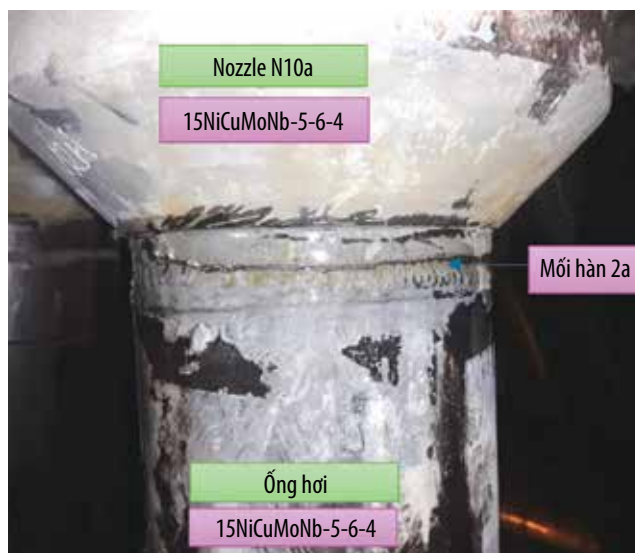
Hình 3. Nứt tại chân mối hàn.

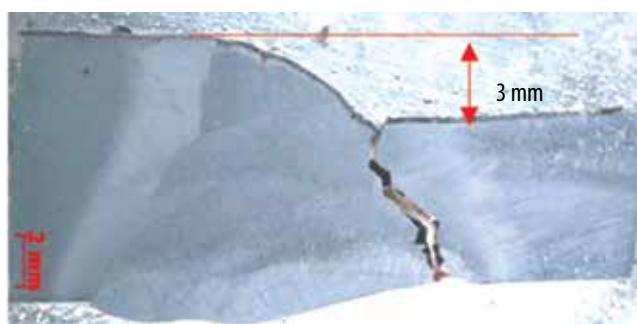
Hình 4. Chênh lệch chiều dày tại vị trí nứt 3 mm.

Phân tích cho thấy ống hơi bị hỏng do nguyên nhân khác nhau. Lần 1 xảy ra do thiết bị không được vát chuyển tiếp phù hợp, dẫn đến ứng suất tập trung cao và phát triển thành nứt mỗi sau thời gian dài vận hành. Lần 2 xảy ra do quy trình sửa chữa không phù hợp sau lần hư hỏng đầu tiên. Để ngăn ngừa hư hỏng tái diễn, nhóm tác giả

đã xây dựng quy trình sửa chữa mới đảm bảo không gian giãn nở nhiệt ở 2 đầu đoạn ống và loại bỏ ứng suất tập trung. Cụ thể, tất cả mối hàn nối giữa các ống có chiều dày khác nhau cần được vát chuyển tiếp, đồng thời cần áp dụng các giải pháp để đảm bảo không gian giãn nở nhiệt cho ống hơi trong quá trình hàn.

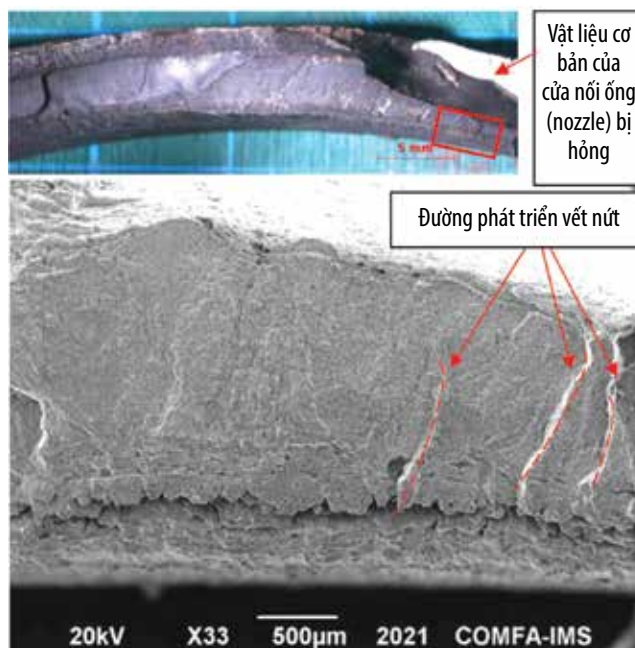
Hình 5. Vết nứt mới phát triển.

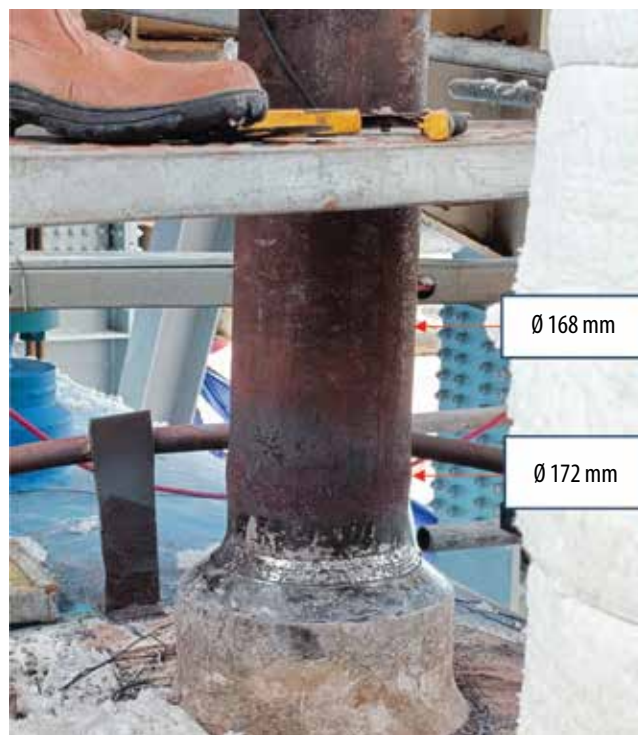
Hình 6. Ống hơi bị phồng sau khi sửa lần 1.

Sau lần sửa chữa đầu tiên, xuất hiện hiện tượng phồng trên đoạn ống hơi gần mối hàn 2b, với đường kính tăng từ 168 mm lên 172 mm (Hình 6).

Nguyên nhân của hiện tượng này được xác định do cơ chế giãn nở nhiệt bị hạn chế:

được cố định 2 đầu vào thiết bị S04201 và E04208 tại mối hàn 2a và 2b. Trong quá trình gia nhiệt và xử lý nhiệt, ống hơi giãn nở nhưng không có không gian để giãn nở tự do do bị cố định 2 đầu. Do đó dẫn đến tích tụ ứng suất nhiệt bên trong ống và gây ra biến dạng phồng.

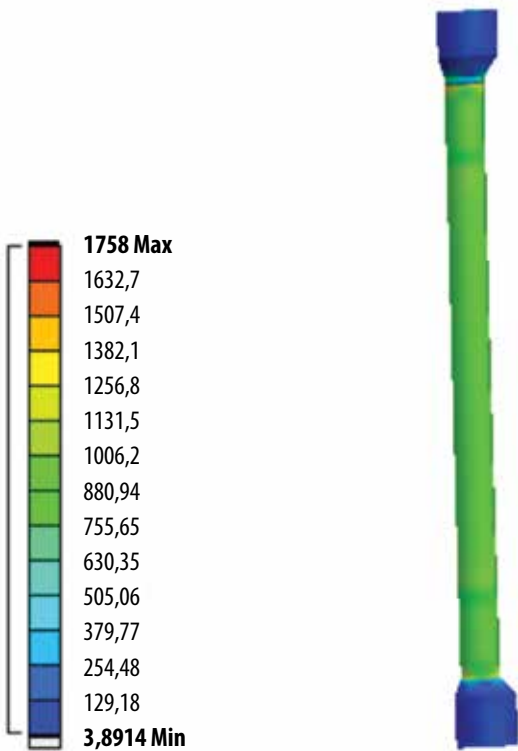
- Ứng suất nhiệt gây phồng ống được mô phỏng bằng phương pháp phần tử hữu hạn (Hình 7). Kết quả tính toán cho thấy hệ số thiết kế của đoạn ống theo ứng suất nhiệt chỉ đạt 0,14, trong khi tiêu chuẩn ASME VIII Div. 2 [1] yêu cầu giá trị tối thiểu là 2,44. Sự chênh lệch lớn giữa hệ số thiết kế thực tế và yêu cầu là nguyên nhân khiến ống không chịu được ứng suất và bị phồng.

Hình 7. Ứng suất nhiệt gây ra trên ống.

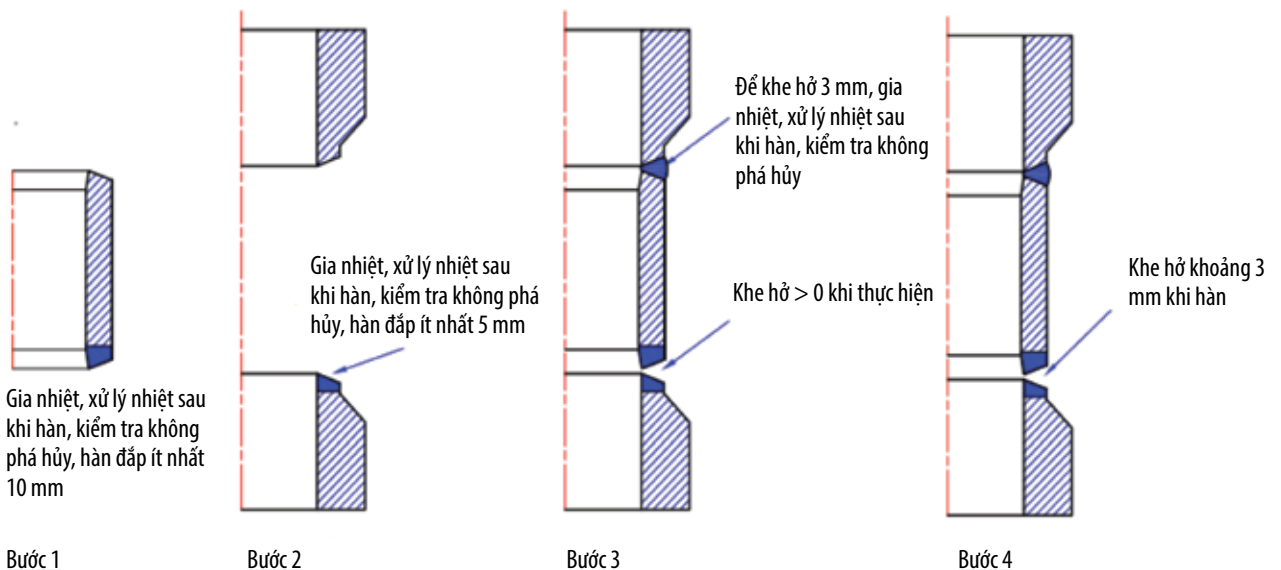
Hình 8. Chi tiết các bước thực hiện sửa chữa theo giải pháp 2.

Quy trình thực hiện phương pháp hàn mối gồm 2 giai đoạn: (1) Hàn mối cả 2 mép của mối hàn 2b, sau đó tiến hành gia nhiệt và xử lý nhiệt; (2) Hàn nối 2 mép đã được hàn mối, chỉ thực hiện gia nhiệt trong quá trình hàn. Mặc dù có 2 lựa chọn que hàn đáp ứng yêu cầu kỹ thuật là ERNiCr-3 và ER70S-A1, que hàn ER70S-A1 được chọn cho cả 2 công đoạn (hàn mối và hàn nối) do có cơ tính và đặc tính giãn nở nhiệt gần với kim loại cơ bản nhất. Quy trình sửa chữa được thực hiện theo trình tự như Hình 8.

- Bước 1: Chuẩn bị
- + Lập và kiểm tra quy trình hàn mối thông qua các thử nghiệm độ bền theo yêu cầu của tiêu chuẩn ASME IX [3].
- + Cắt và chuẩn bị mép cho đoạn ống hơi 1 cần thay thế.
- + Hàn mối cho mép phía ống của mối hàn 2b, kết hợp với quá trình gia nhiệt và xử lý nhiệt sau khi hàn.
- Bước 2:
- + Sau khi dừng máy, tiến hành cắt bỏ đoạn ống bị phồng.
- + Hàn mối cho mép còn lại (phía thiết bị) của mối hàn 2b, kết hợp với quá trình gia nhiệt và xử lý nhiệt sau khi hàn.
- Bước 3:
- + Hàn mối hàn 2a kết hợp với gia nhiệt và xử lý nhiệt sau khi hàn.

+ Trong quá trình gia nhiệt và xử lý nhiệt, cần đảm bảo khoảng hở giữa các mép mối hàn  $2b > 0 \text{ mm}$  để tránh tiếp xúc, từ đó ngăn ngừa ứng suất nhiệt tác động lên ống.

- Bước 4: Hàn mối hàn 2b để nối 2 mép đã được hàn mối, có gia nhiệt đồng thời các ống hơi 1 - 6.

Sau khi hoàn thành mỗi bước 2, 3, 4, chất lượng mối hàn được đánh giá bằng các phương pháp kiểm tra không phá hủy (NDT), bao gồm kiểm tra từ tính hoặc kiểm tra thẩm thấu kết hợp với kiểm tra siêu âm.
